Spätmittelalterliche - frühneuzeitliche Funde in Wolnzach

Von Fuchs R.

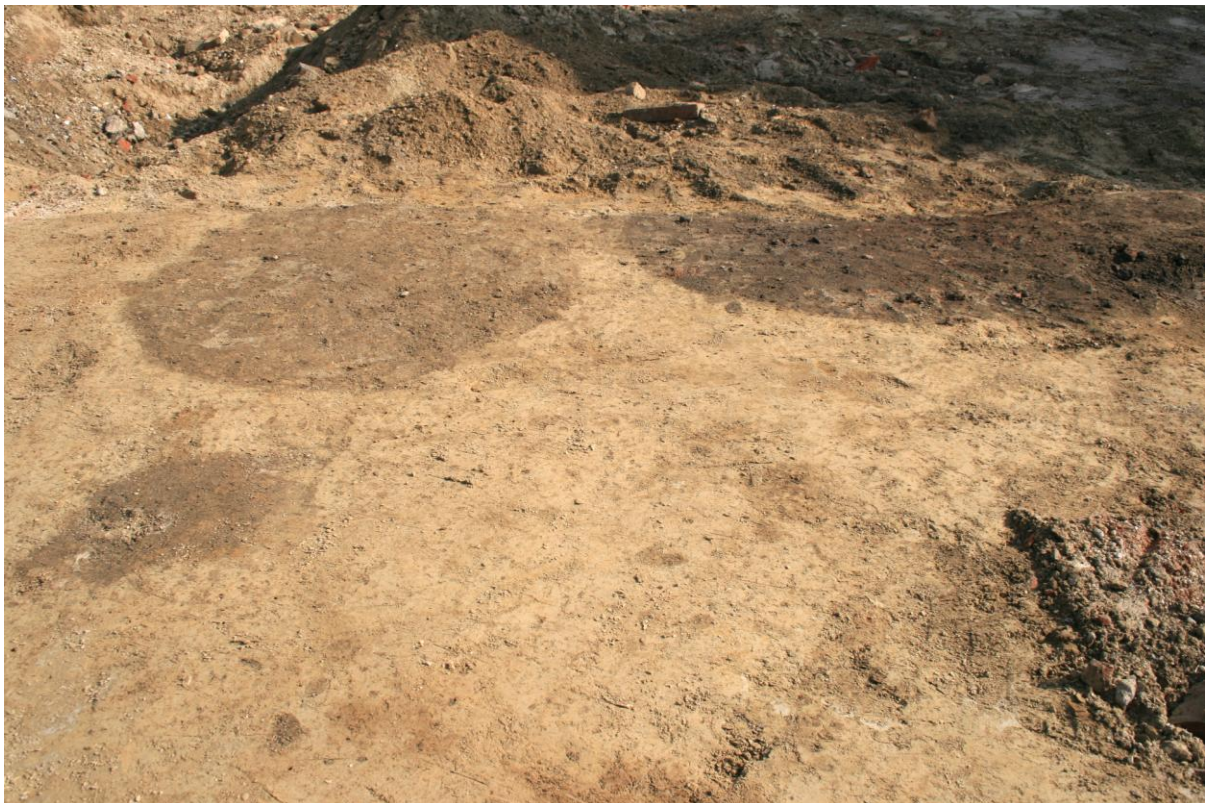
Bild 1: Kreisrunde Verfärbungen im Boden (Foto R. Pfab)

Nach der Feinplanie des Baugrundes, diese war nach Art. 7, Abs. 1 des Bayerischen Denkmalschutzgesetzes vom Landratsamt Pfaffenhofen a. d. Ilm mit der Abbruchgenehmigung gefordert worden, waren im Bereich der abgebrochenen Gebäude im ockerfarbenen Boden mehrere in etwa gleich

große, systematisch angeordnete kreisrunde dunklere Flecke zu erkennen.

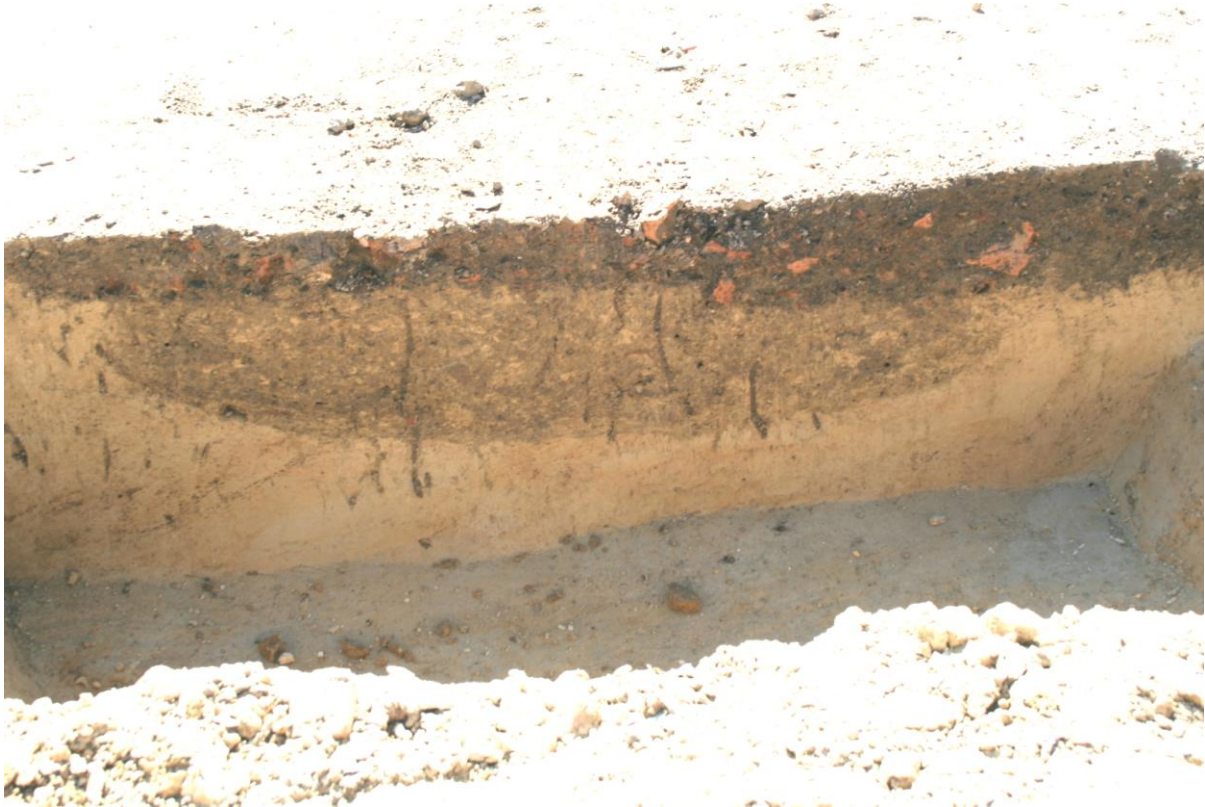
Das Bodenprofil (Bild 2) zeigt eine linsenförmige Zeichnung mit verschiedenen Brauntönen in denen ziegelfarbenen Bruchstücke zu erkennen sind.

Die Brauntöne sind vermutlich auf die Zersetzung von Holz, dort könnten einmal Pfähle gestanden haben, zurückzuführen.

**Bild 2: Bodenprofil unter einer kreisrunden Verfärbung
(Foto R. Pfab)**

Bei den Grabungsarbeiten wurde auch ein Bodenprofil hergestellt.
